## 【菜切谷溜池 ハザードマップ】

## 菜切谷溜池 ハザードマップ

浸水想定区域図 (60分)

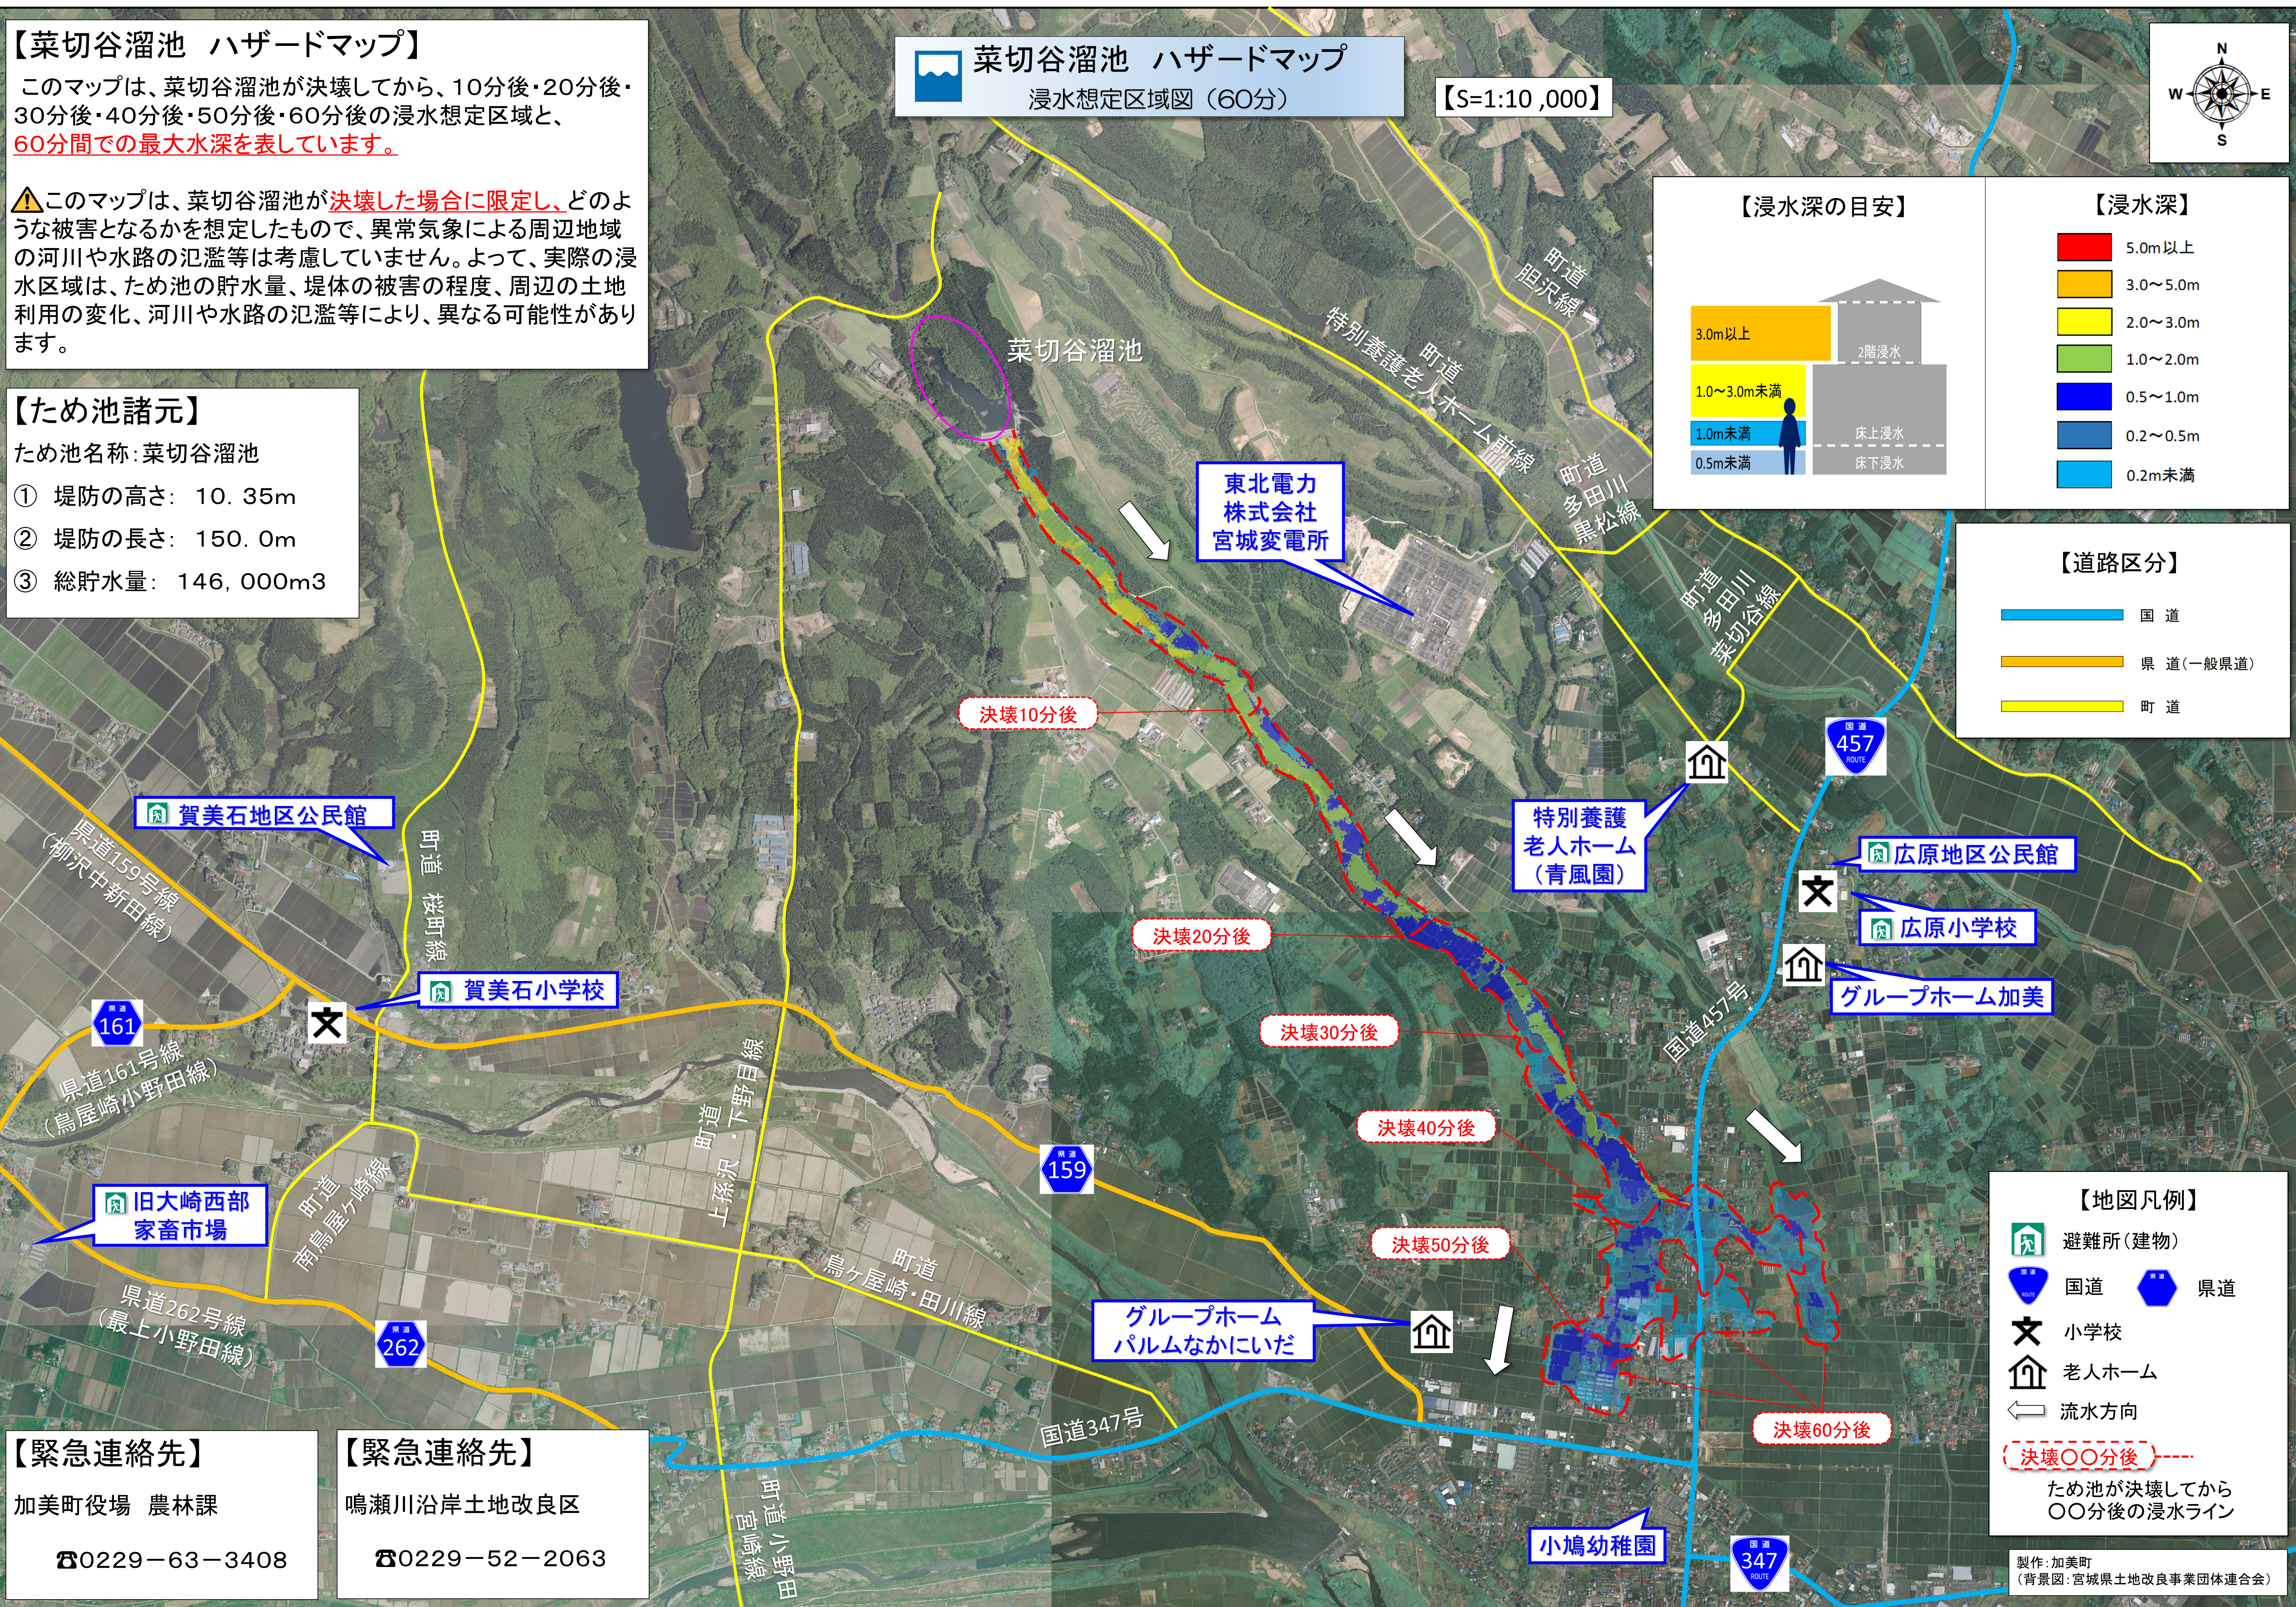
このマップは、菜切谷溜池が決壊してから、10分後・20分後・30分後・40分後・50分後・60分後の浸水想定区域と、**60分間での最大水深を表しています。**

⚠このマップは、菜切谷溜池が**決壊した場合に限定し**、どのような被害となるかを想定したもので、異常気象による周辺地域の河川や水路の氾濫等は考慮していません。よって、実際の浸水区域は、ため池の貯水量、堤体の被害の程度、周辺の土地利用の変化、河川や水路の氾濫等により、異なる可能性があります。

決壊〇〇分後  
ため池が決壊してから  
〇〇分後の浸水ライン
